# Vedlegg 1

## Tilstandsbeskrivelse av skolebygg i Sortland kommune

Datert 2017/ rev. 17.10.2018

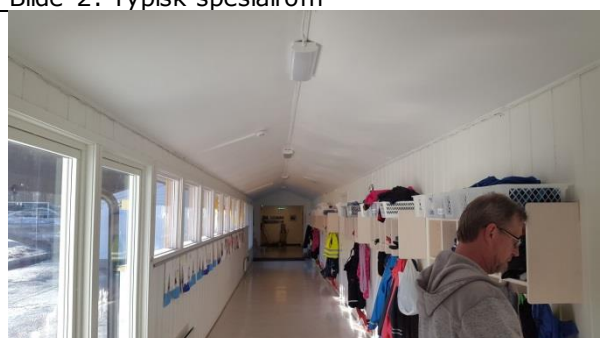
Bilde 4: Korridor

Første byggetrinn (1954), er det eldste registrerte byggetrinn i Sortlandsskolene, men den nye midtfløyen fra 2016, løfter den arealvektete gjennomsnittsalderen for bygningsmassen til 41 år. Skolen har vært gjenstand for de vanlige oppgraderinger av tekniske installasjoner (ventilasjonsanlegg og annet). Bortsett fra begrenset utbedring av omkringliggende areal i forbindelse med nybygget i 2016, har skolen ikke vært gjenstand for en mer omfattende helhetlig oppgradering, og bærer dermed preg av slit og elde i de fleste areal.

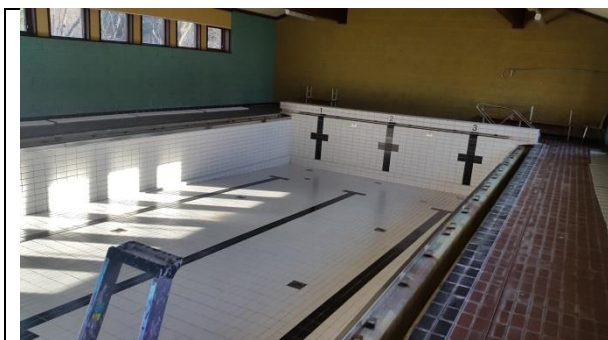
Bilde 1: Basseng

På tidspunkt for befaring, var bassenget avstengt og tømt for vann. Bassengbygningen har omfattende skader som er dokumentert i en egen tilstandsrapport. Rambøll anbefaler ikke at bassenget oppgraderes og gjenåpnes (det bør i stedet bygges et nytt svømmeanlegg)

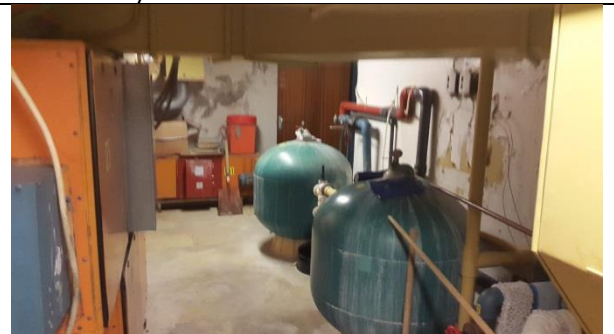
Bilde 4: Kloranlegg og bassengvegg

Ventilasjonsanlegg og oppvarming er fra byggeår. Det er et stort behov for oppgradering til dagens behov. Det vil også være et fornuftig ENØK-tiltak.

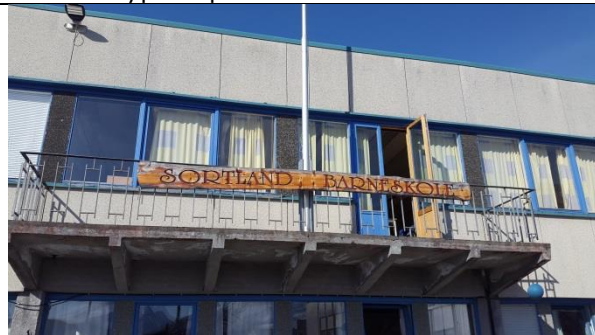
1970 – tallet var et tiår med mange dårlige tekniske løsninger. Andre byggetrinn Sortland barneskole er intet unntak. Beløpet kommunen v/Arntzberg mener må settes av til nødvendige utskiftinger (11,6 mill) taler også sitt tydelige språk.

Skoleanlegget er kort og godt utslitt, og bør erstattes med et nytt anlegg. Utbedring av eksisterende skoleanlegg frarådes av Rambøll.

| Bilde 3: Skolegård | Bilde 4: Fasadesystem fra 1970 tallet er et typisk dårlig løsning med mange kuldebroer o lekkasjepunkt |

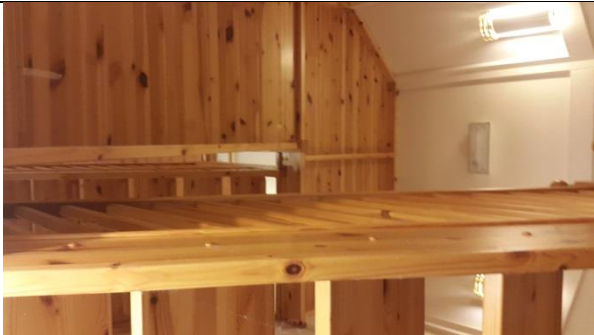
Bygningsmassen er på ett sted 3 etasjer. Hovedtrappen mellom etasjene på dette stedet er en enkel tretrapp. Det anbefales at det gjennomføres en brannsikkerhetsvurdering av skolen generelt og dette trapperommet spesielt. Det forventes at slik kontroll vil utløse krav om brannsikkerhetsmessig oppgradering.

| Bilde 3: Skolegård | Bilde 4: Brannsikkerhetsvurdering av bygningsmassen bør gjennomføres (her illustrert med ubeskyttet tretrapp over 3 etg) |

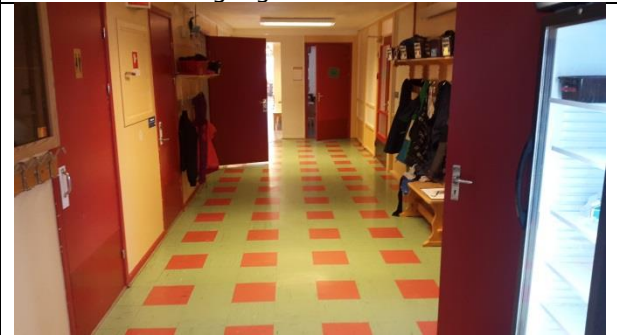
Bygningen er oppført med gjennomgående enkle kvaliteter. Bortsett fra etterinstallert ventilasjonsanlegg, nye panelovner, og enkelte andre mindre utskiftinger, fremstår skoleanlegget som gjennomgående gammelt og slitt.

Bilde 4: Innvendige overflater fra byggeår
