TaRe AS
Org.nr: 990 230 129
Øvreveien 7B, 8402 Sortland

Prosjektnummer: 24052 Verkstedveien 19.04.2024

Prosjektnavn:	Oppdragsgiver:	Utarbeidet av:
Verkstedveien	Bergersen Utleie As	Knut-Are Ellingsen

Innledning

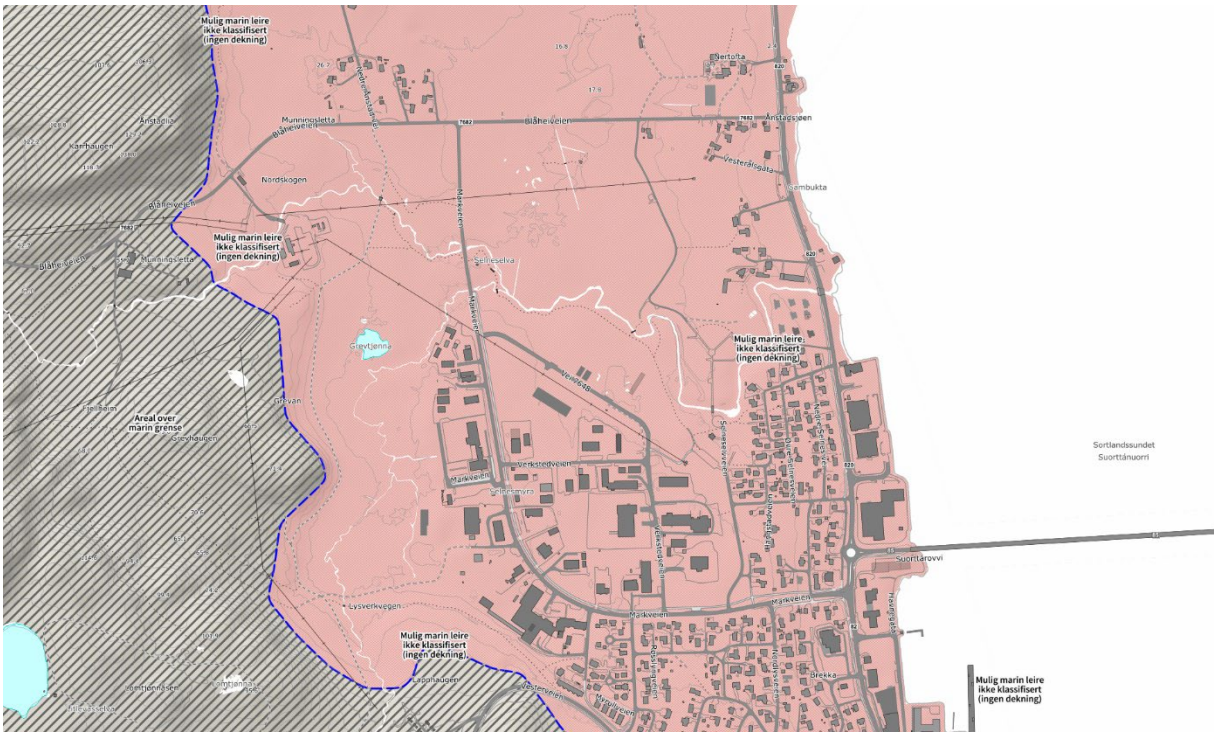
Figur 3: løsmassekart

Området er ikke kartlagt ifølge NGU løsmassekart, se figur 3.

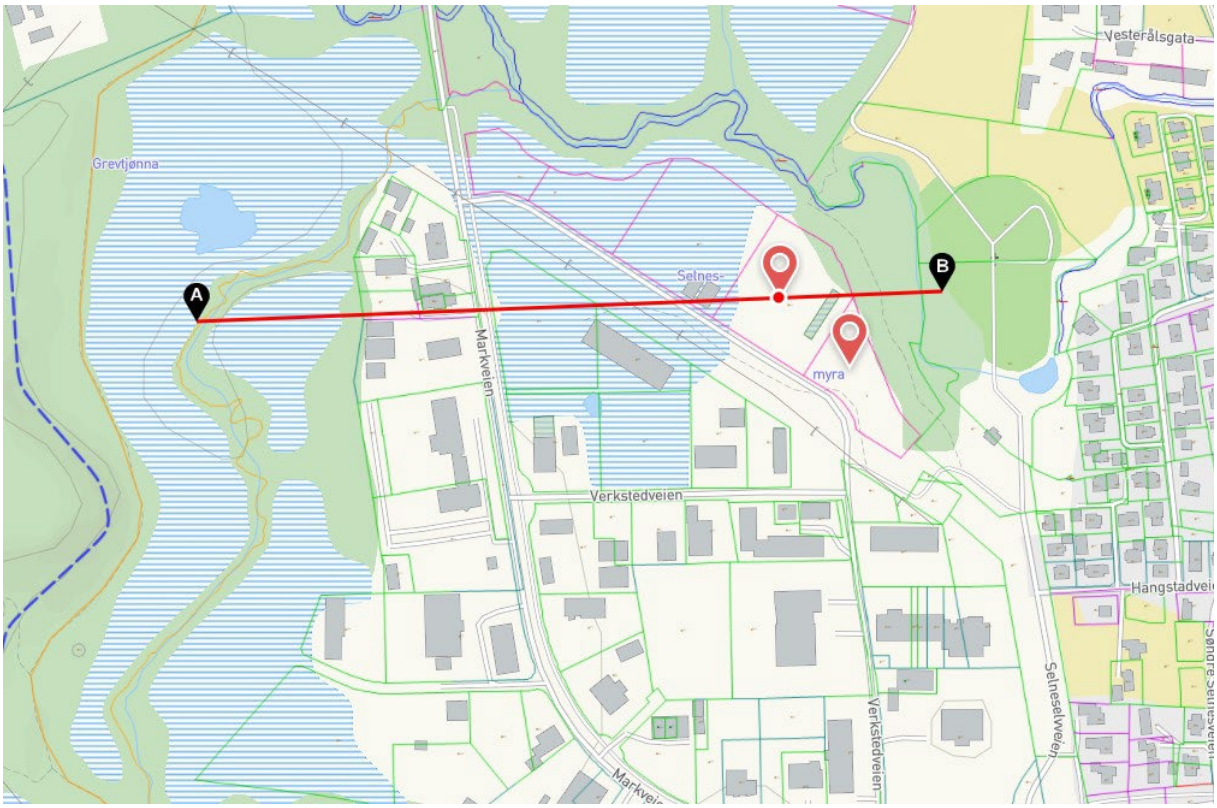
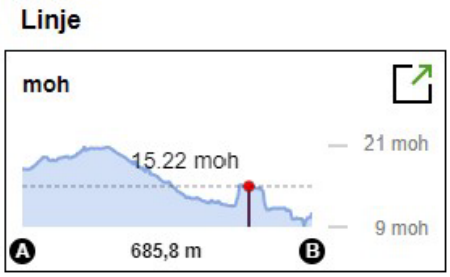
Figur 4: Global helningsanalyse 1

Figur 4 (global) og figur 5 og 6 (lokal) helningsanalyse viser at området ikke ligger i et løsneområde.

1,75% stigning.

Utslagsgivende for evalueringen er helningsanalysene, disse er innenfor toleransekravene på 5% både lokalt, innenfor det aktuelle område, og globalt fra den øvre grensen av marineavsetninger til det aktuelle området. I tillegg vil et eventuelt utløpsområde fra øvre del av marin grense gå nordover i forhold til aktuelle område.

Området kan utbygges uten særskilte tiltak for å ivareta områdestabiliteten.

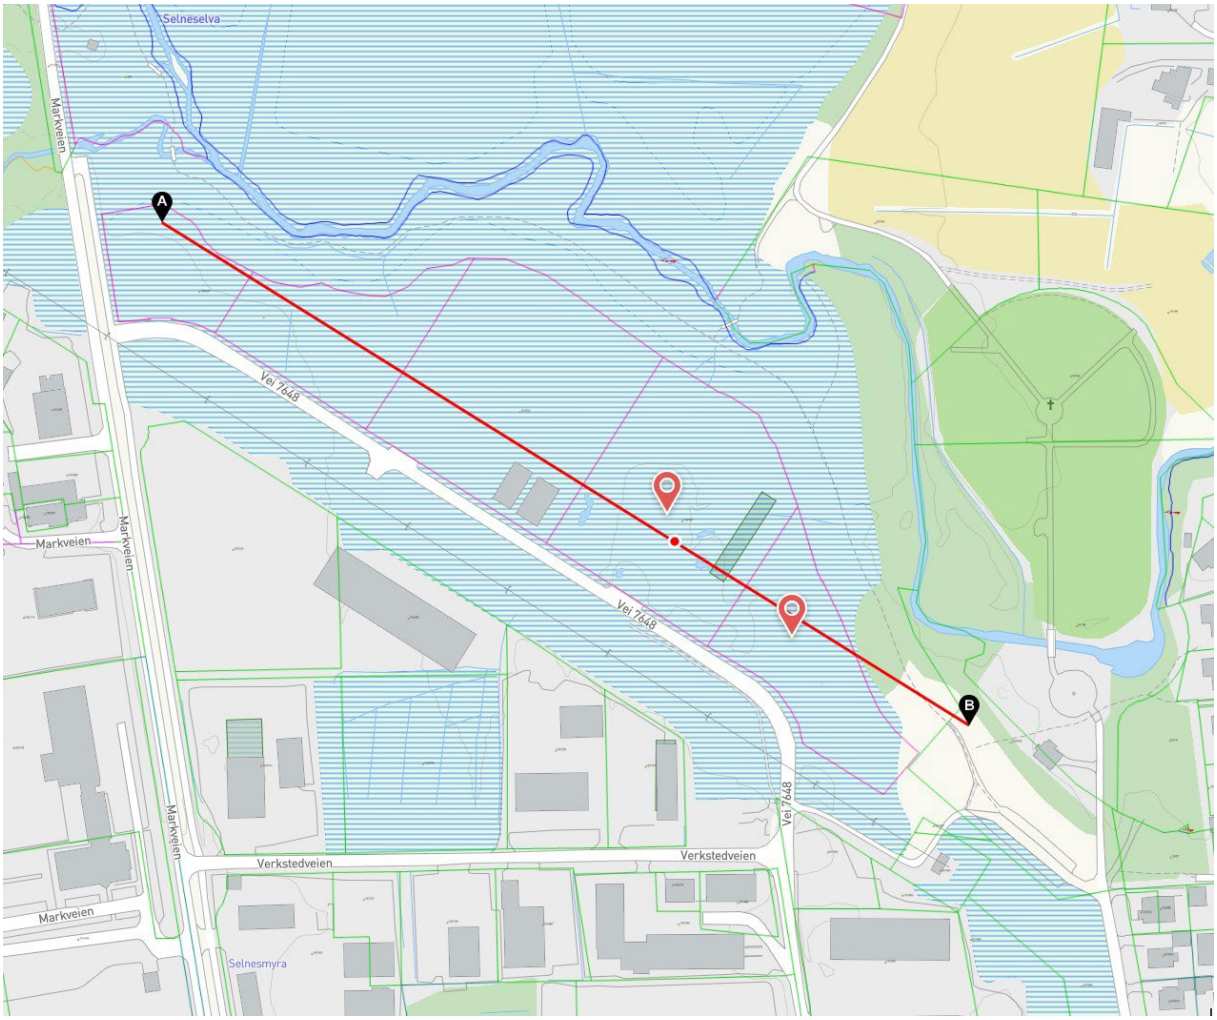
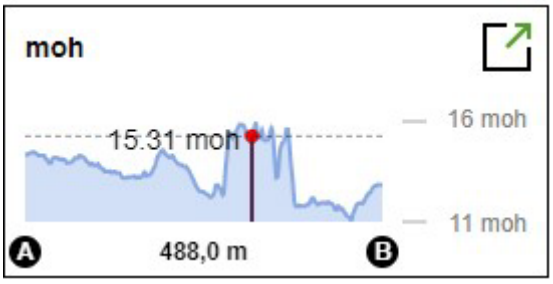
Figur 5: Lokal helningsanalyse del 2

Stigning 0,61%

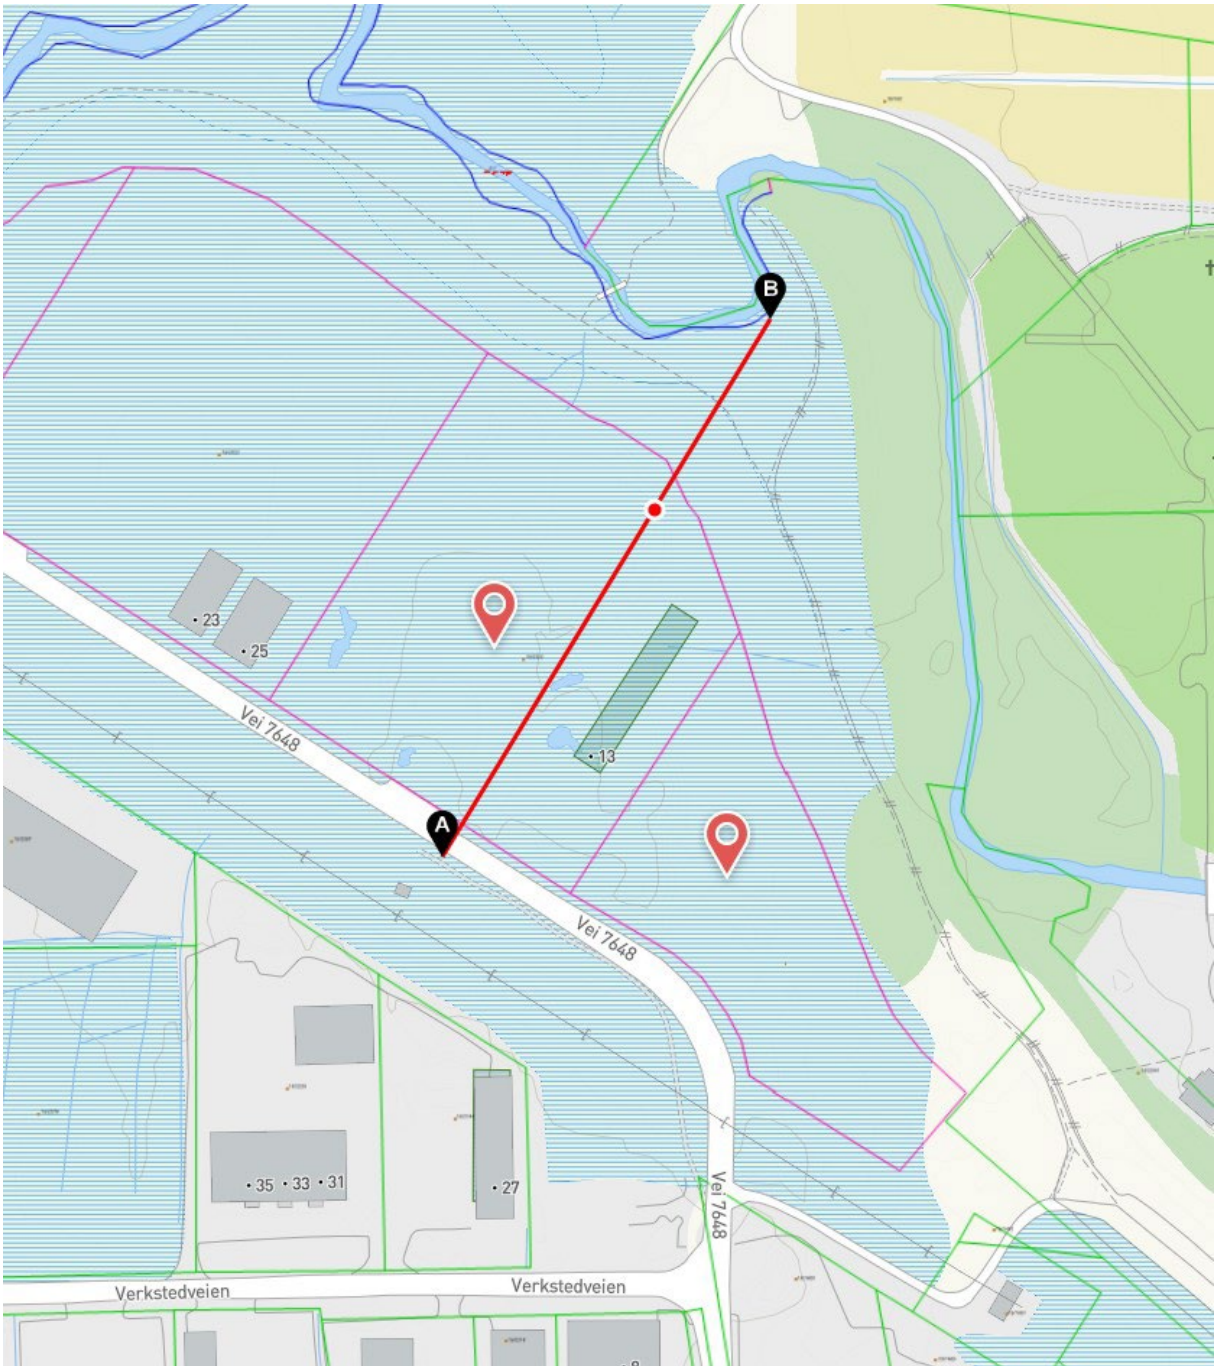
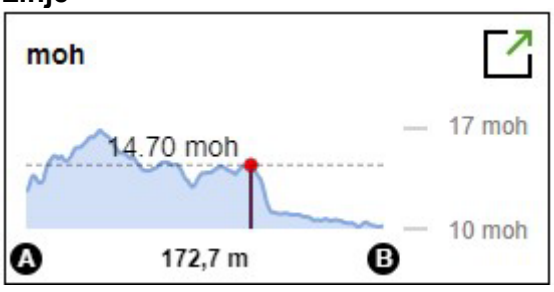
Figur 6: Lokal helningsanalyse

Stigning 2,32%
