TILSTANDSANALYSE

SORTLAND BARNESKOLE – BYGG B

VEDLEGG BILDER VVS

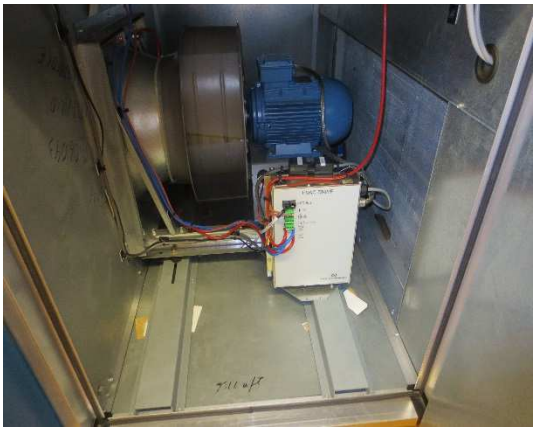
Bilde 3780 – Omrøringsventilasjon i klasserom
