TILSTANDSANALYSE

SORTLAND BARNESKOLE – BYGG C

VEDLEGG BILDER VVS

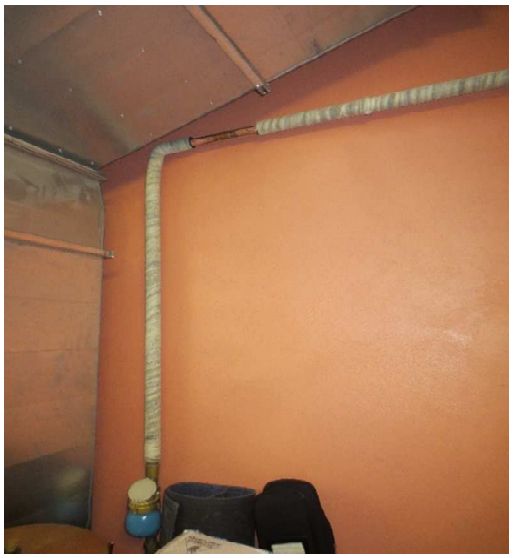
Bilde 3759 – Manglende rørisolasjon
