# Vedlegg 1

## Tilstandsbeskrivelse av skolebygg i Sortland kommune

Datert 2017/ rev. 17.10.2018

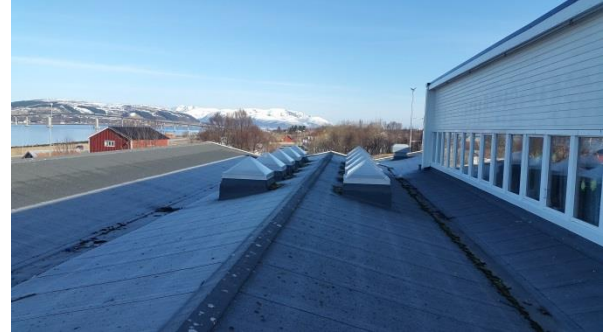
Bilde 4: Takform for tilbygg

Bygningen har langsgående hovedbæresystem. I forbindelse med tilbygget i 2000, ble takformen endret fra saltak til pulttak. Tilbygg med «dobbel bredde» mot nord vest er bygget med mønsås av limtre rommets lengderetning. Yttervegger av bindingsverk med trepanel. Byggets tekniske installasjoner antas hovedsakling å være fra ombyggingen i år 2000.
